Catalogo Hegea

**Hidro**®
a dry solution

CICLO UMIDITA' RISALITA CAPILLARE

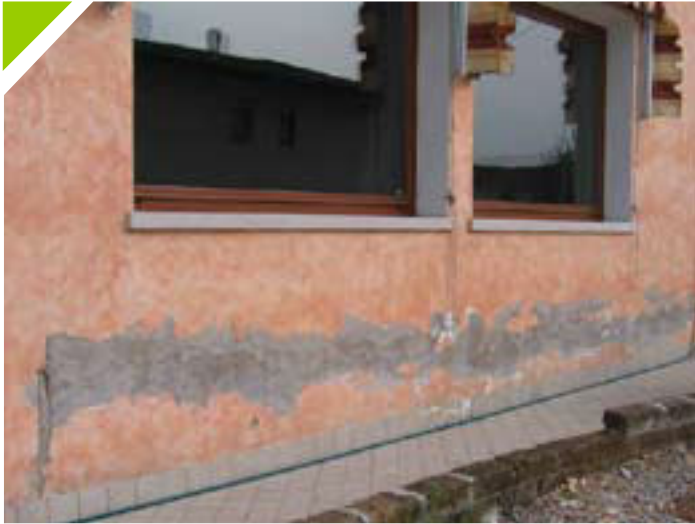
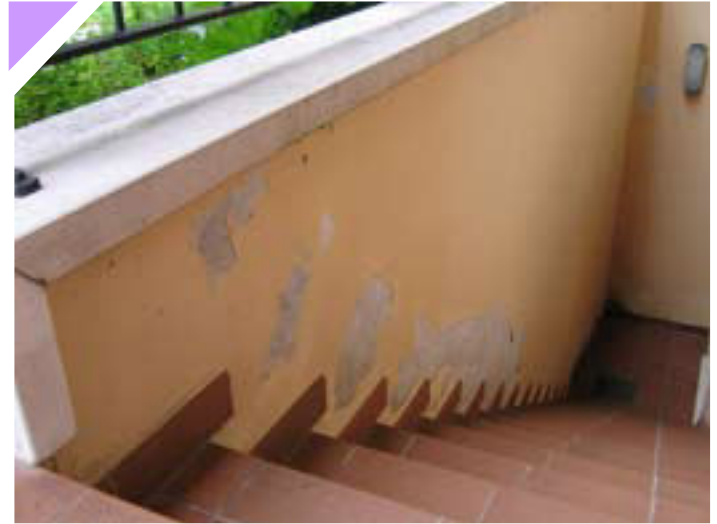
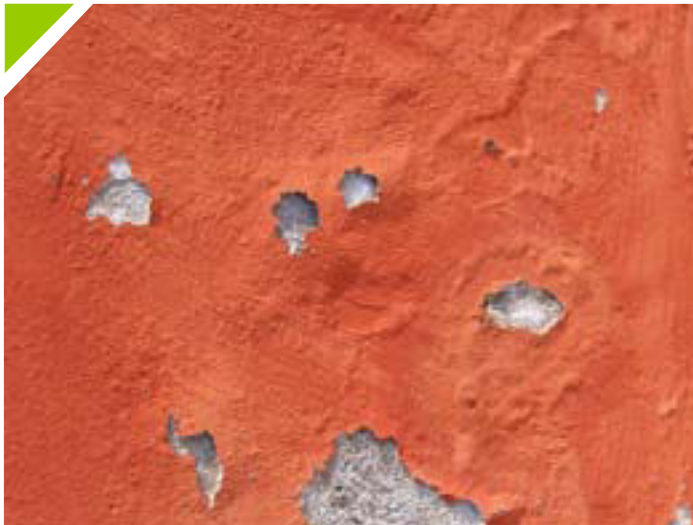
Umidità di risalita capillare: sviluppo di efflorescenze con distacchi di tinteggiature e rasanti.

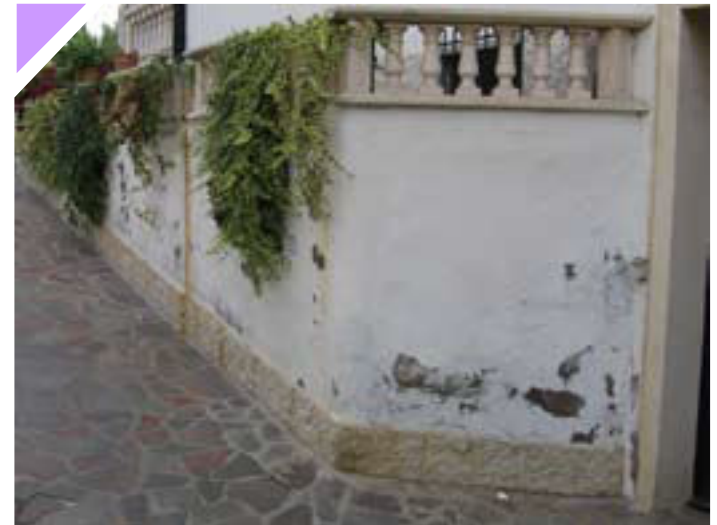
Impermeabilizzazioni negative:
infiltrazioni in strutture contro terra, soggette a pressioni provenienti dal terreno retrostante.

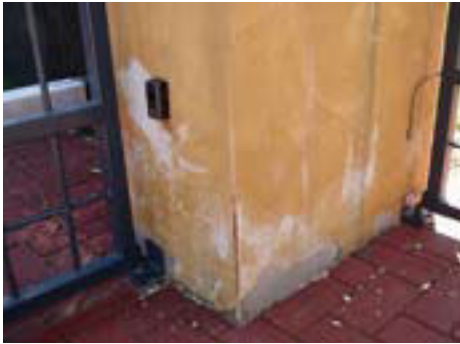
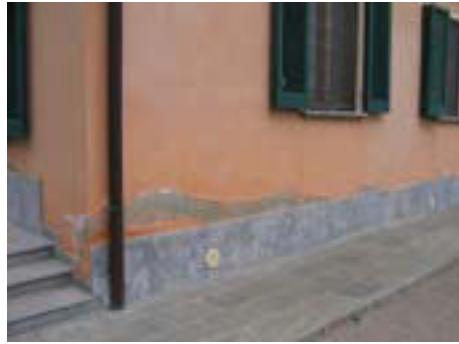
Individuata l'area d'impiego, occorre trattare le sezioni interamente fino al 50-60% più in alto del livello massimo d'evaporazione individuato ad igrometro, tracciando linea retta parallela al terreno. [fig: 1,2](#)

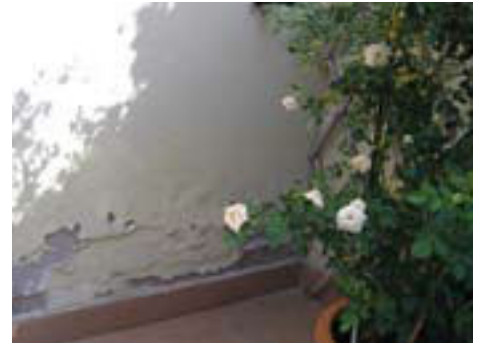
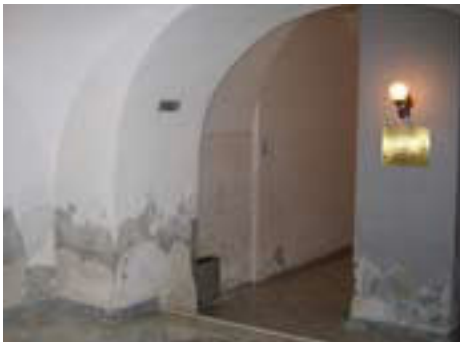
Operare in superfici allo stato grezzo, ove presenti eliminare tinteggiature, rivestimenti e rasature mediante abrasione meccanica o sabbiatura. Irruvidire meccanicamente cementi armati particolarmente lisci. [fig: 3,4](#)

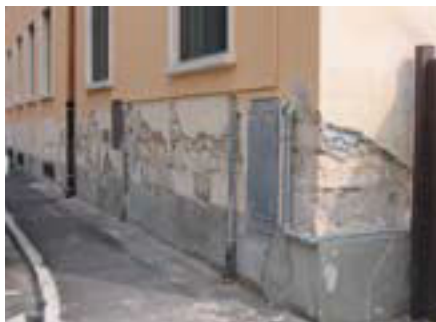
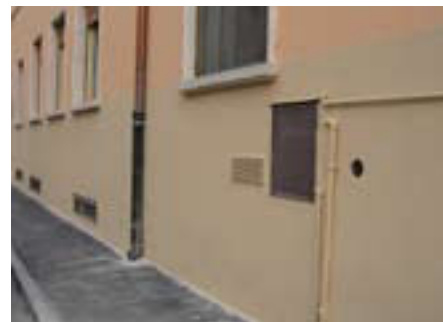
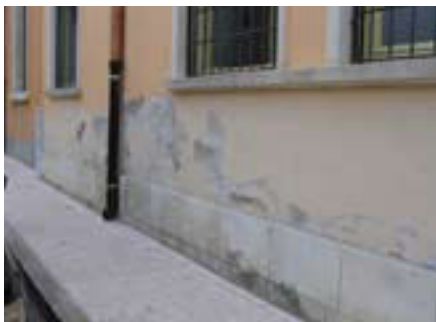
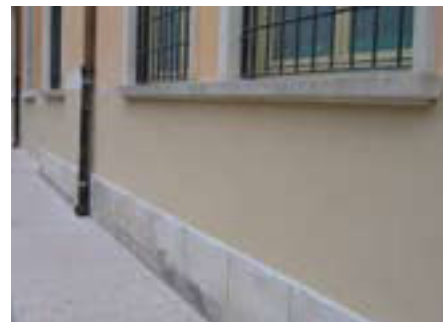
In edificio con pareti perimetrali esterne soggette ad umidità di risalita con forte degrado in alcune sezioni. Trattamento mediante abrasione superficiale ed asportazione di aree incoerenti con successivo ripristino. Applicazione ciclo umidità di risalita capillare con interposizione di rete.

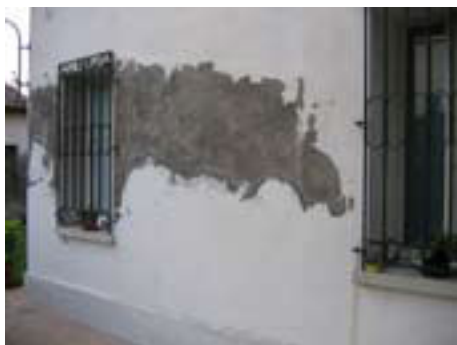
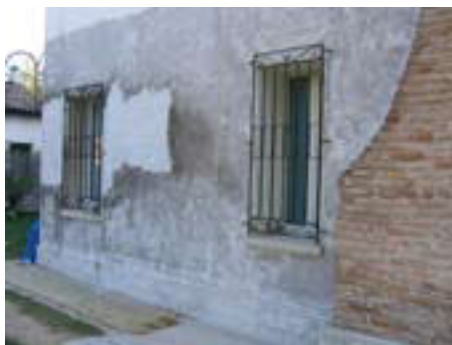
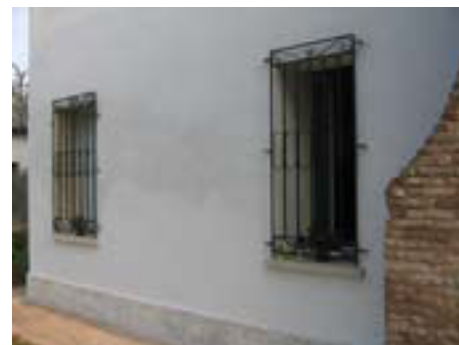
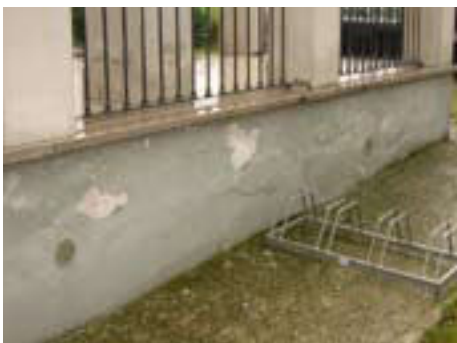
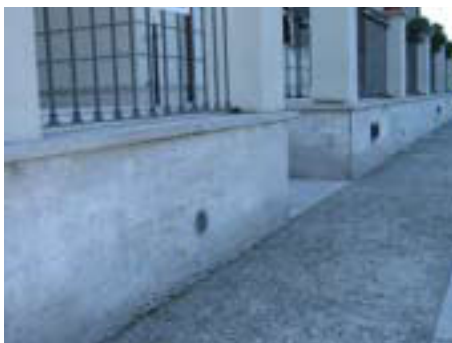
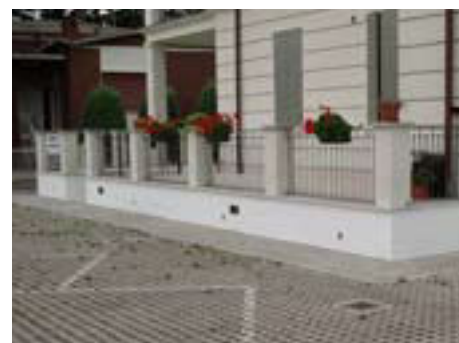
In abitazione con problematiche di umidità di risalita ad altezze elevate, abrasione superficiale, trattamento ciclo umidità di risalita capillare ed interposizione di rete.

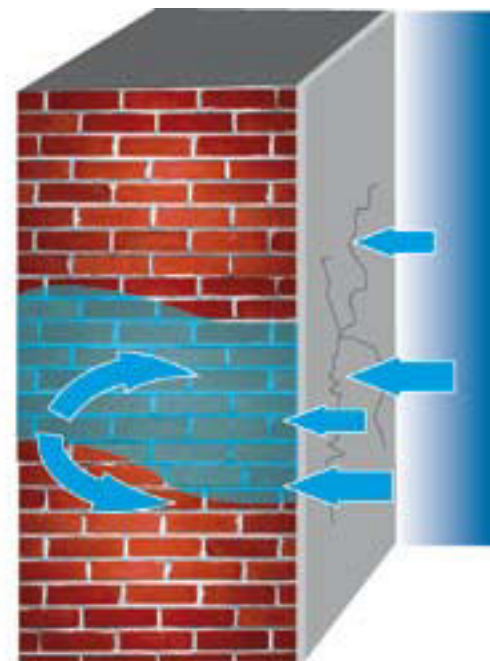
hegea® 0.0 impermeabilizzante
hegea® 0.6 finitura
hegea® 2.0 fondo secondo strato
Rete interposta
hegea® 2.0 fondo primo strato

L'impiego congiunto tra la gamma rasanti Hegea® ed Hegea® 0.0 impermeabilizzante, costituisce una blocco al transito di molecole d'acqua e vapore acqueo, conferendo a strutture interrata la capacità di contrastare infiltrazioni provenienti da terreno retrostante.

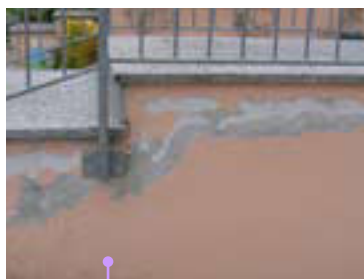
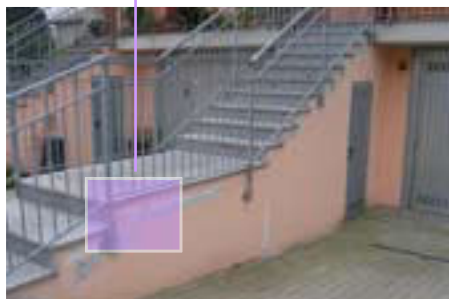
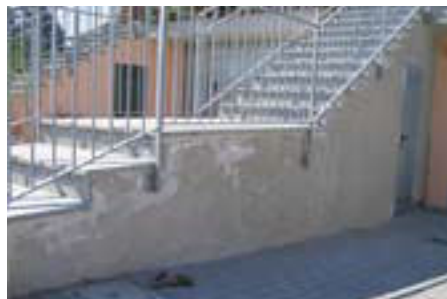
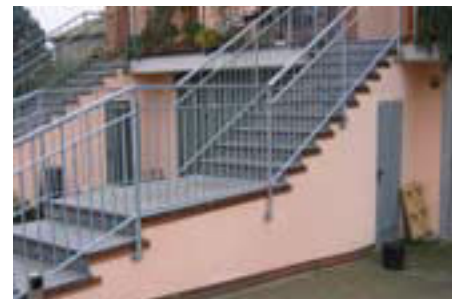
In pareti di scala esterna costituita da terrapieni, su villette a schiera, sono individuabili aloni scuri in fase di distacco ed aree incoerenti. Trattamento mediante abrasione superficiale ed applicazione ciclo d'impermeabilizzazione negativa.

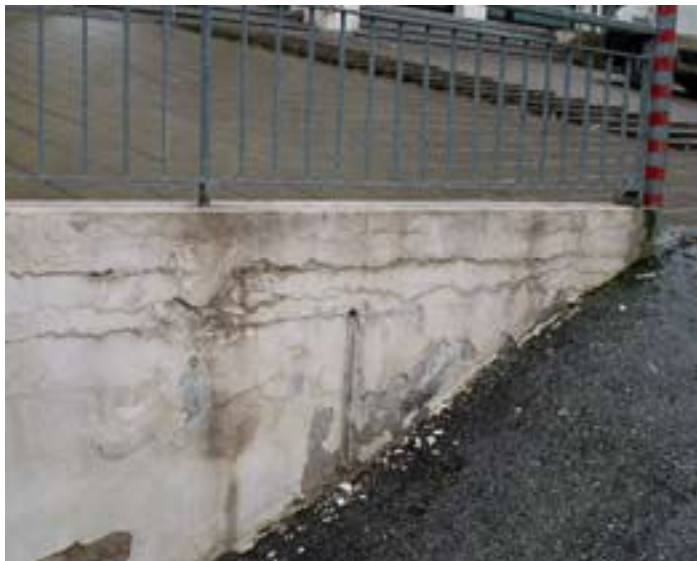
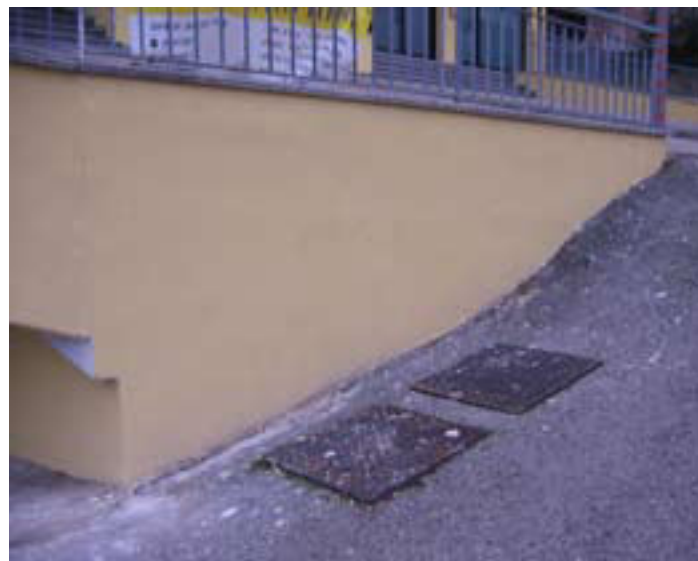
In pareti controterra di scivolo interrato con problematiche di infiltrazioni provenienti da terreno retrostante. Trattamento mediante abrasione superficiale ed applicazione ciclo impermeabilizzazione negativa

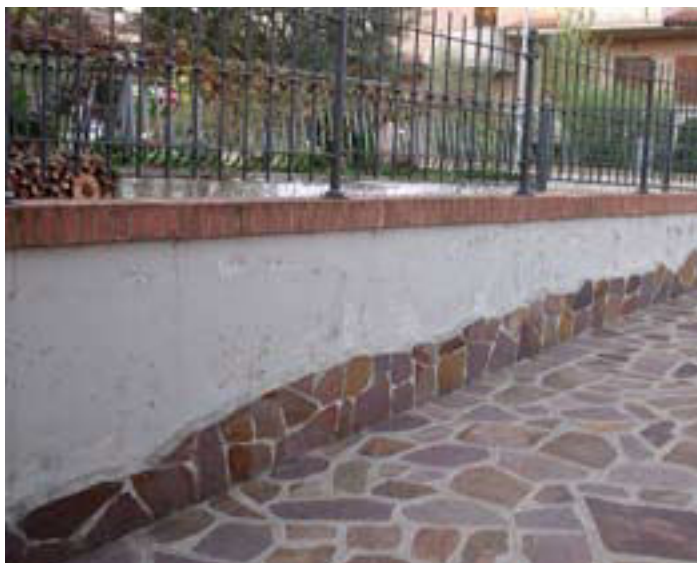
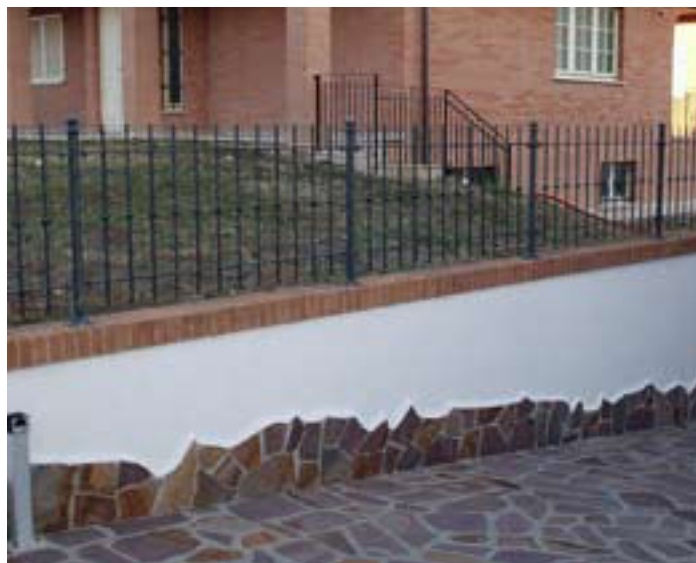
In pareti controterra in cemento armato di scivolo interrato con problematiche di infiltrazioni provenienti da terreno retrostante. Trattamento mediante abrasione superficiale ed applicazione ciclo impermeabilizzazione negativa.

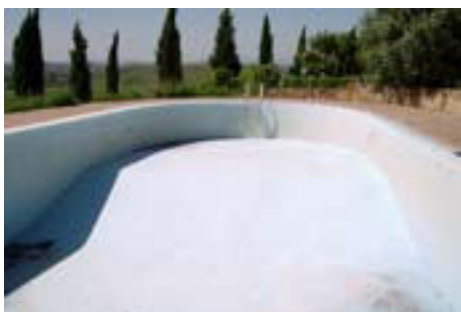
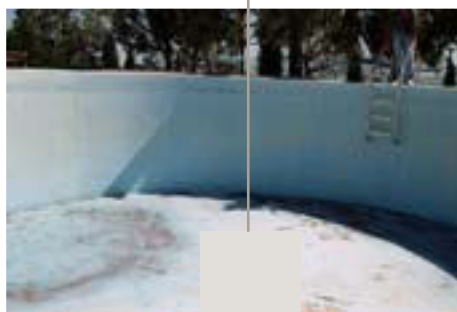
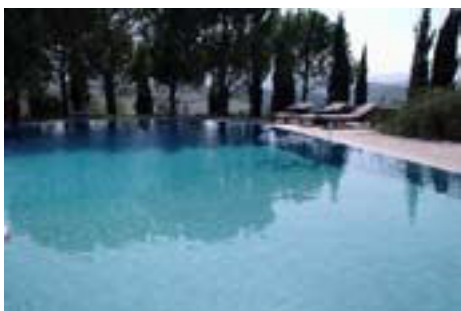
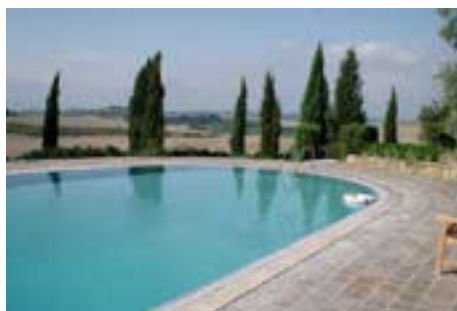
Pareti interne di piscina, presenta sezioni in fase di distacco ed aree incoerenti. Trattamento mediante abrasione superficiale ed applicazione ciclo d'impermeabilizzazione positiva.

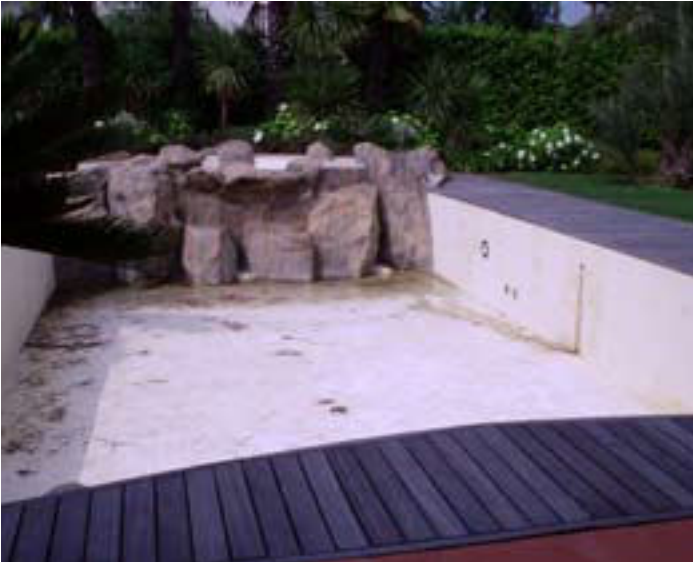
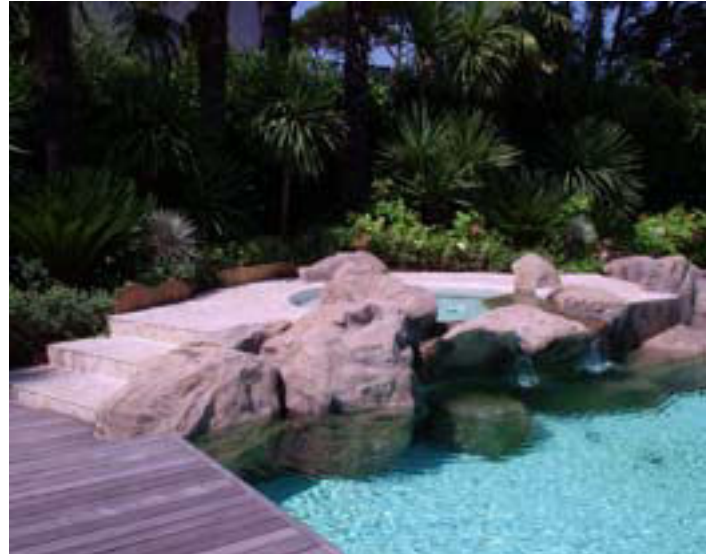
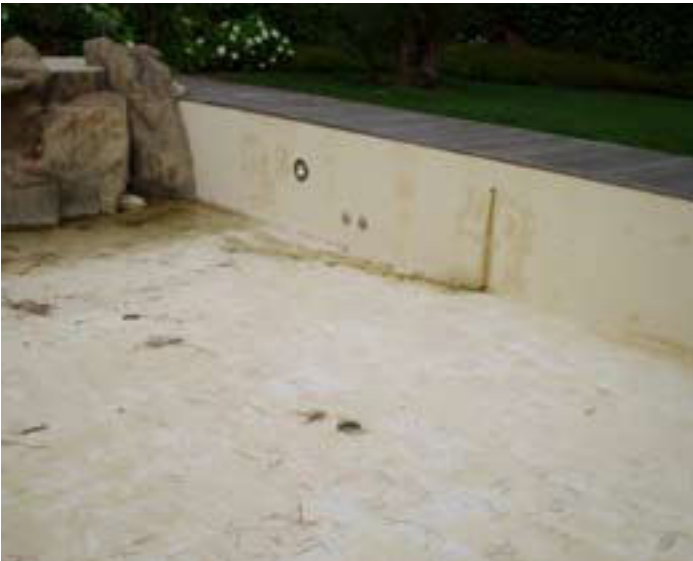
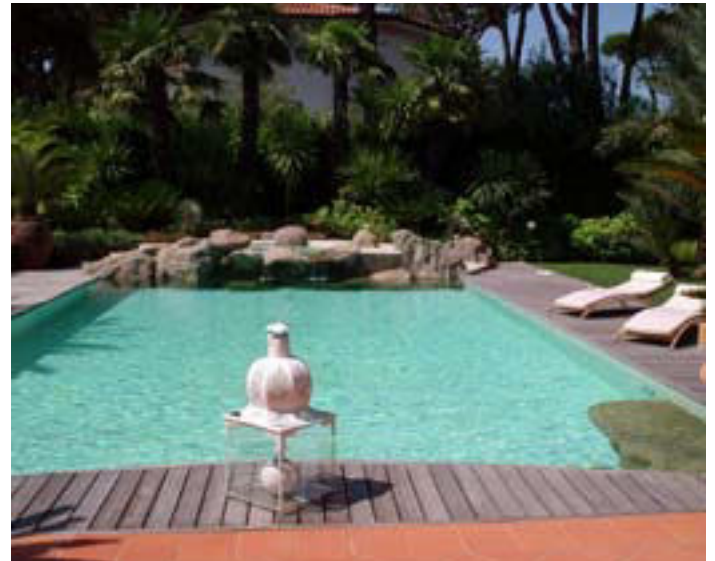
Pareti interne di piscina, presenta sezioni in fase di distacco ed aree incoerenti. Trattamento mediante abrasione superficiale ed applicazione ciclo d'impermeabilizzazione positiva.

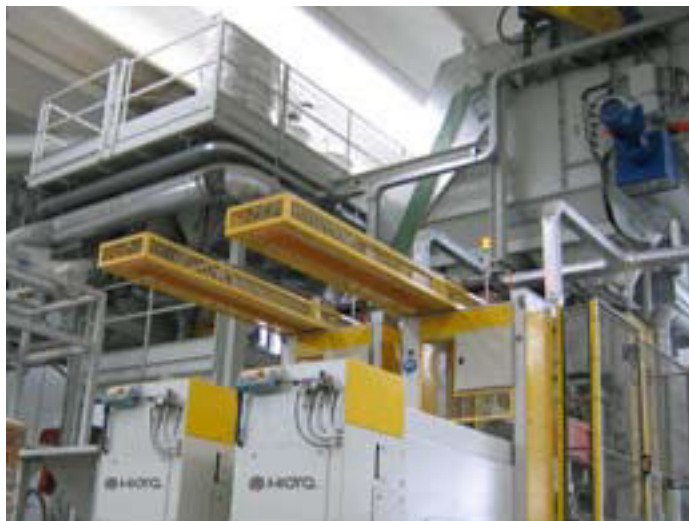
Particolari di impianti di miscelazione e produzione polveri per edilizia
